高濃度ポリ塩化ビフェニル廃棄物等の発見事例の提供等について（【要請】）

# 掘り起こし調査等における 高濃度PCB廃棄物等の発見事例

# 計画的処理完了期限後に発見された 継続保管事例

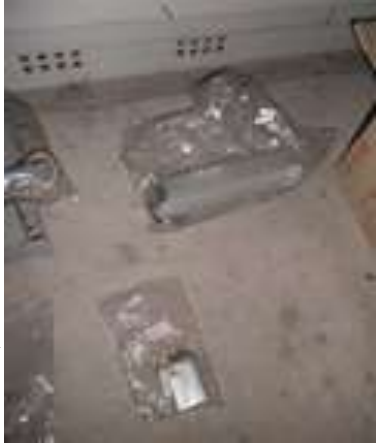
<p>解体中の倉庫からコンデンサーを発見した</p>
2	<p>解体工事にあたっては、自治体職員が必ず現場パトロールを実施しているが、その<b>解体現場パトロール中にビニール袋に入った安定器</b>を発見した。</p>

<p>解体工事現場をパトロール</p>

<p>ビニール袋に入った安定器を発見した</p>

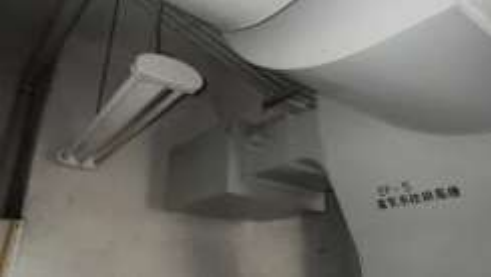
<p>天井角部に古い安定器を発見</p>
2	<p>昭和38年竣工の建物について、現地調査を行ったところ、<b>人の出入りが少ない機械室の蛍光灯器具</b>にPCB使用安定器が設置されているのを発見した。</p>

<p>機械室の蛍光灯</p>

<p>発見された安定器</p>
3	<p>昭和40年設置の<b>アーケードの修繕工事</b>を実施中、<b>天井近くの骨組みに水銀灯安定器が設置</b>されているのを発見した。銘板は読めないが、設置時期からPCBとみなして処分することになった。該当商店街は掘り起こし調査対象場所であり、平成29年にLEDに取り替えたため「保有なし」との回答が得られていた。</p>
